上古井二期安置东侧（ZX-34-06-22）
地块第一阶段土壤污染状况调查报告
（备案稿）

项目名称：上古井二期安置东侧（ZX-34-06-22）地块第一阶段土壤
污染状况调查报告

委托单位：金华市金东区土地储备中心

编制单位：浙江科海检测有限公司

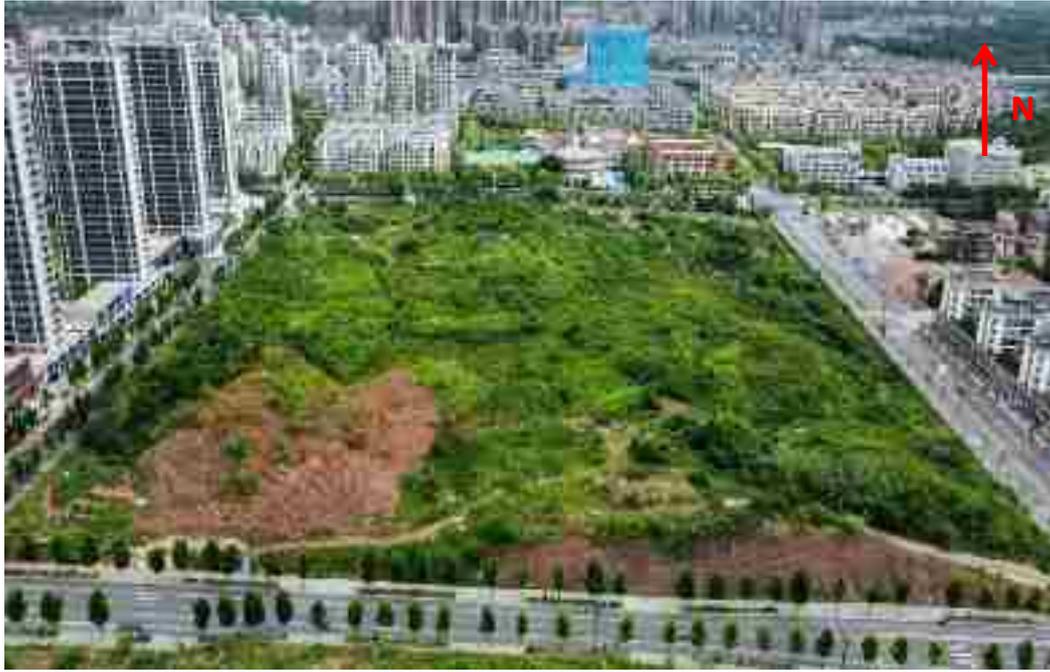
裸露红岩的西南角

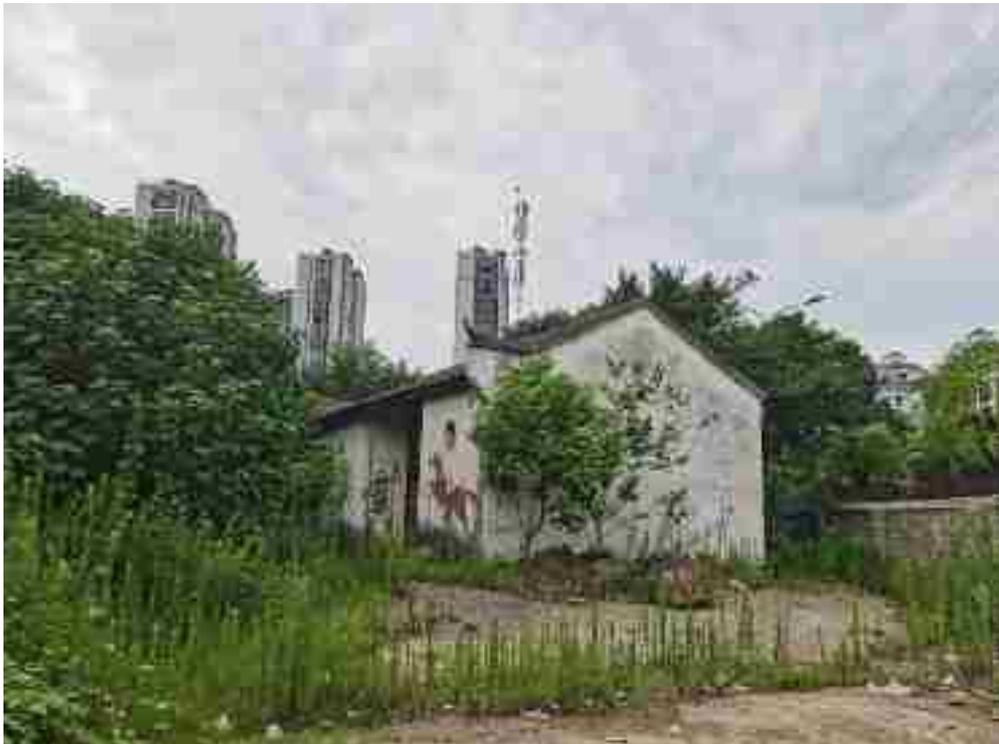
庙

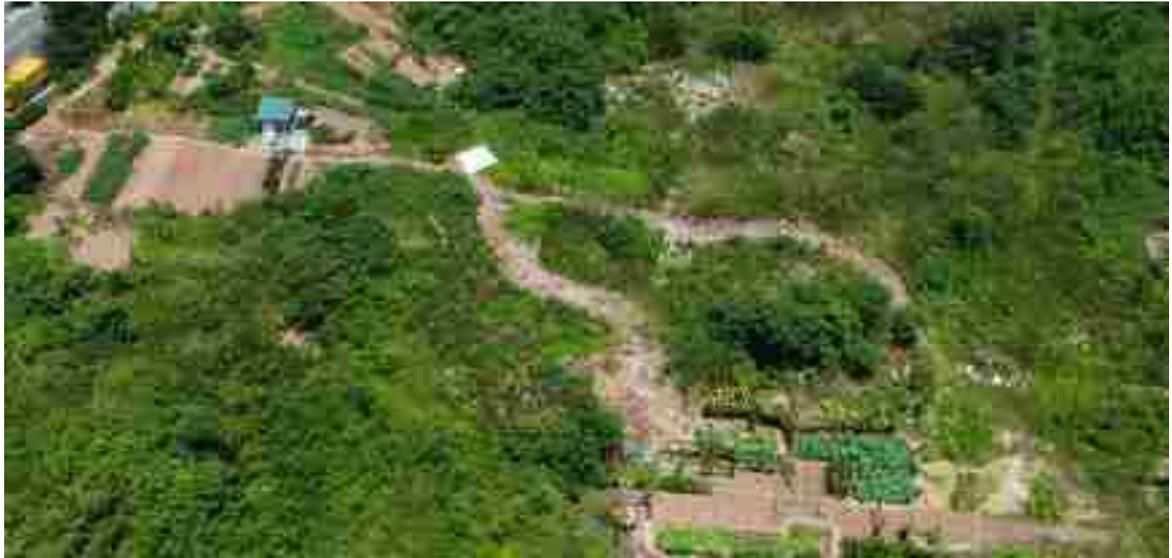
北侧区域建筑垃圾

在2022年被金东区人民政府征收后一直闲置，但之后有建筑垃圾倾倒在地块南部和北部区域。

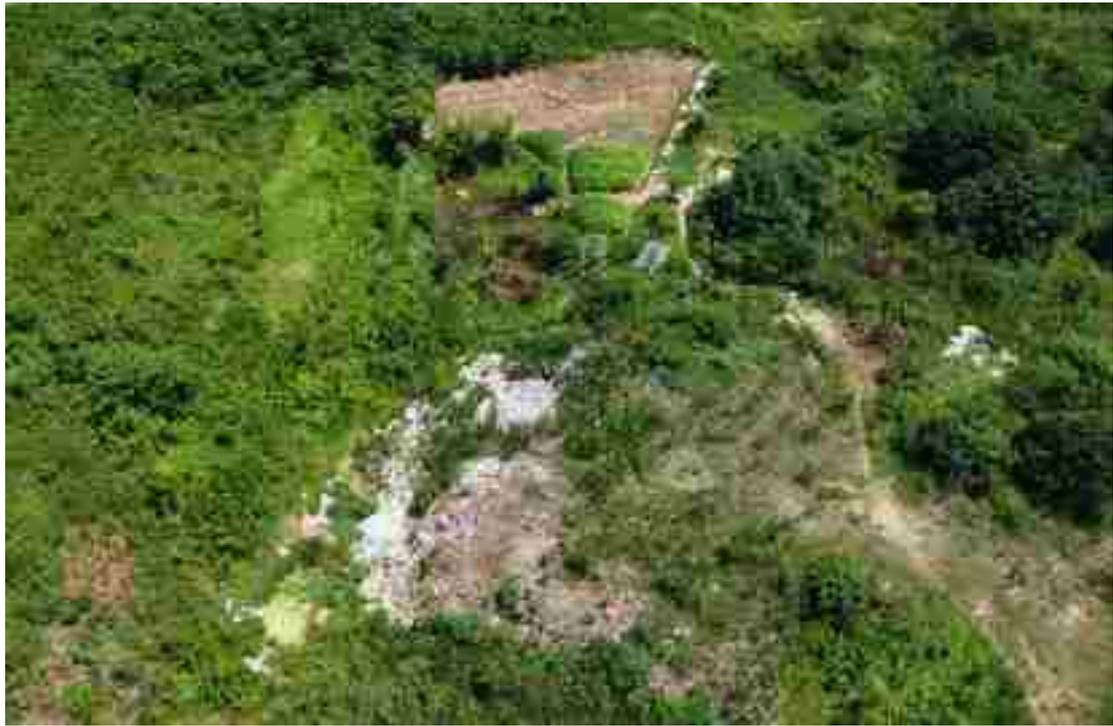
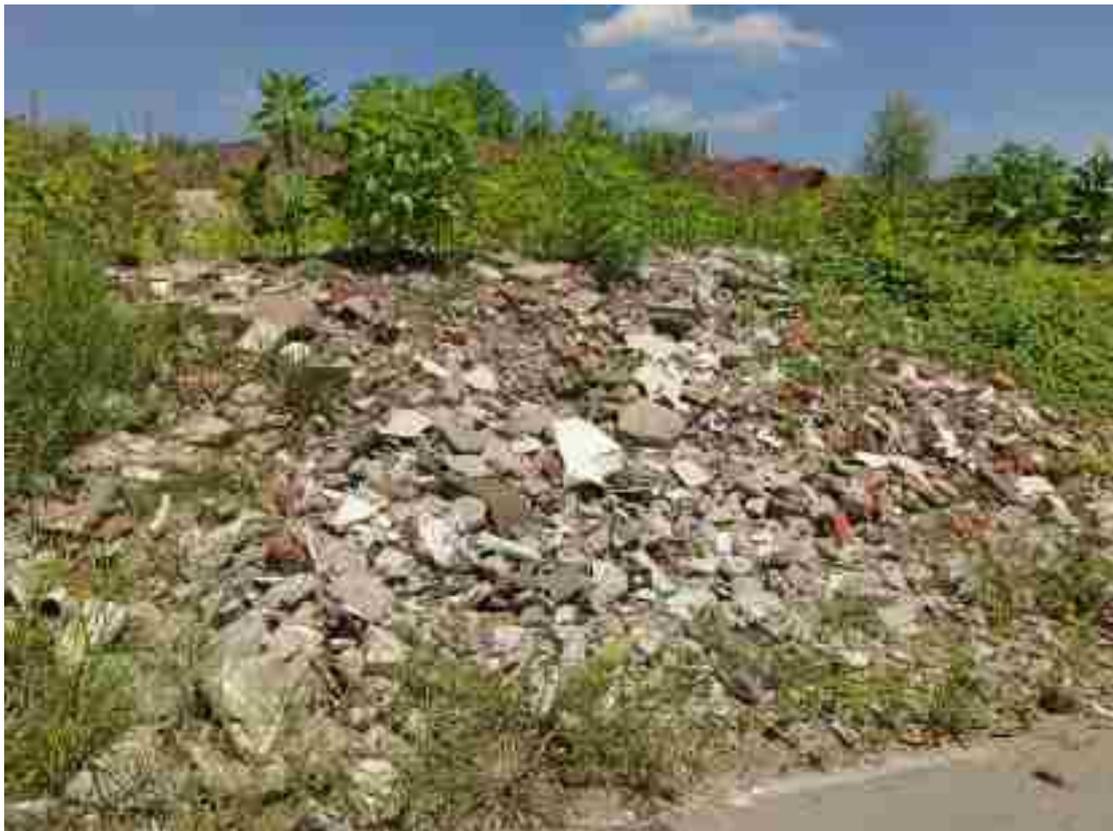
南侧区域建筑垃圾

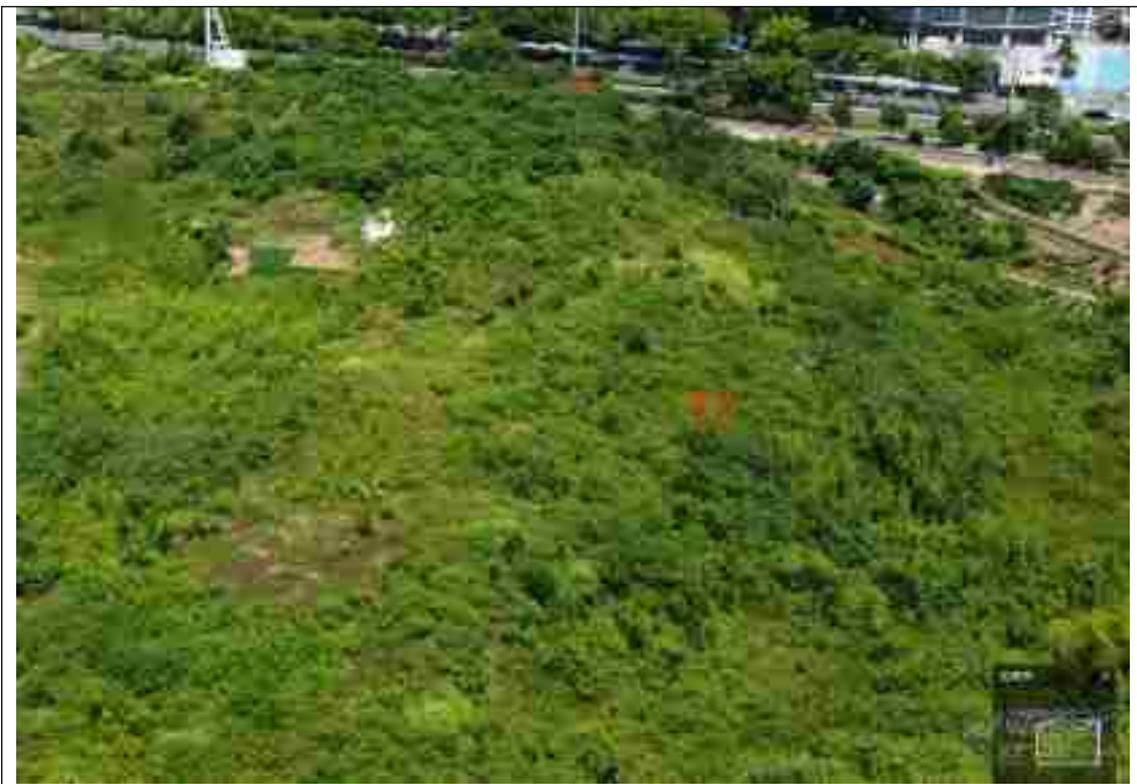
原 S7 点位快筛草丛区

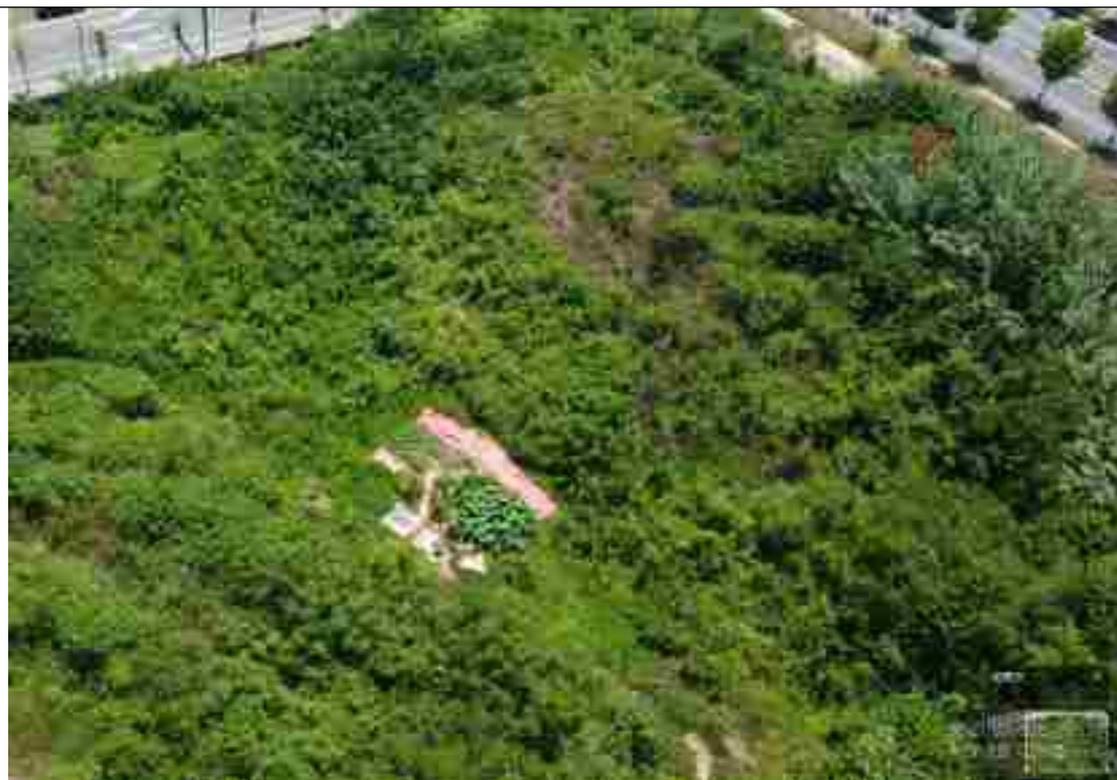
原 S16 点位快筛草丛区

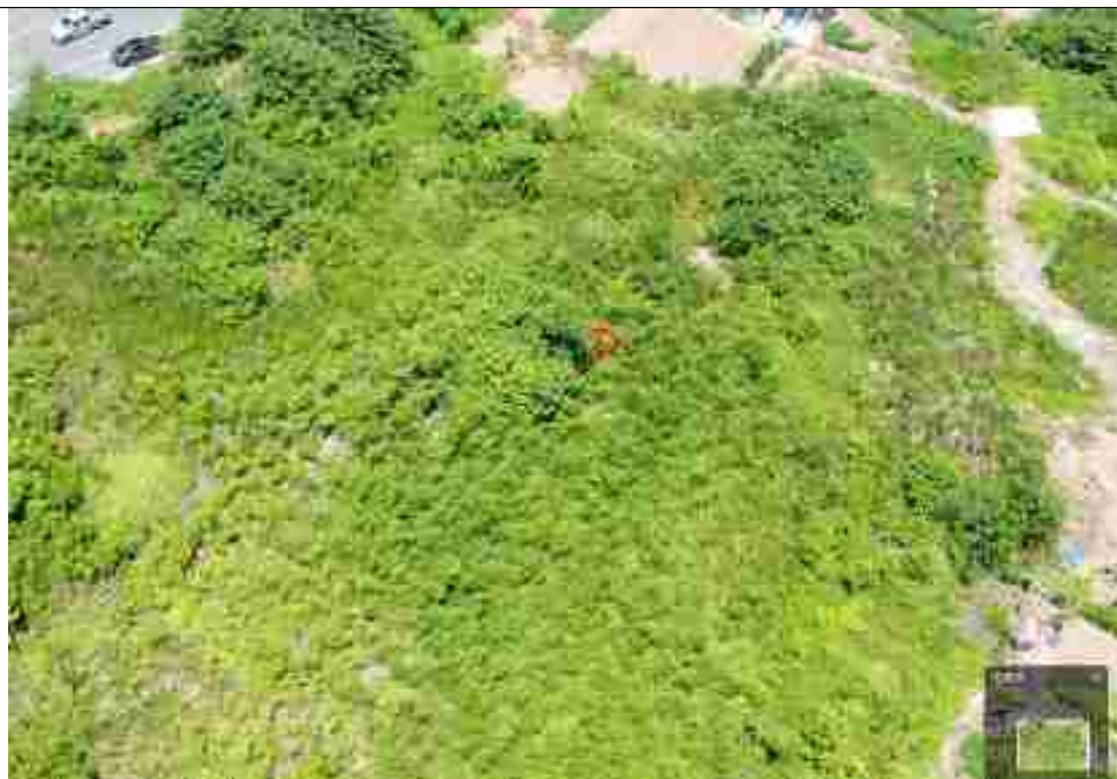
原 S20 点位草丛区
