金东区第二实验小学东侧  
(ZX-25-3-20) 地块  
第一阶段土壤污染状况调查报告  
(备案稿)

浙江科海检测有限公司  
二〇二六年一月

委托单位：金华市金东区土地储备中心

编制单位：浙江科海检测有限公司

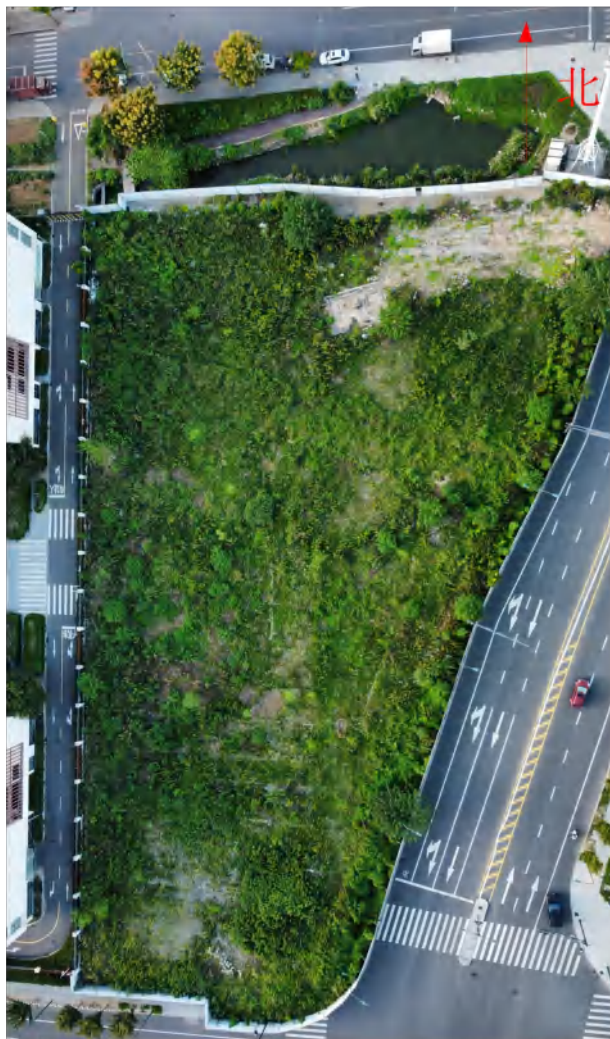
整个地块（由南到北）

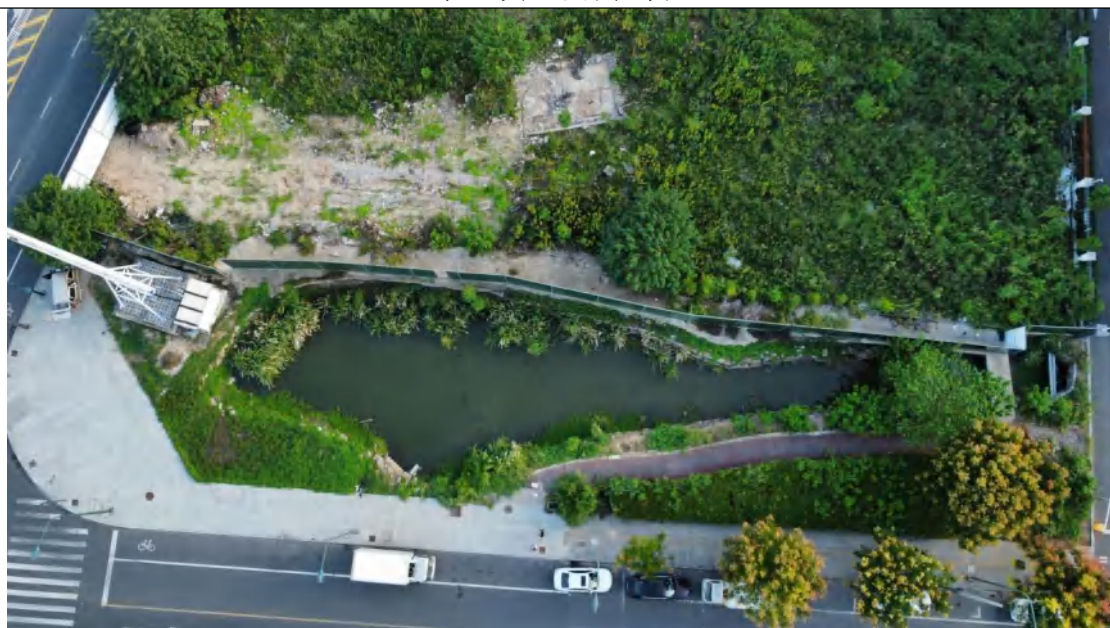
项目地内河道、通信设备铁塔

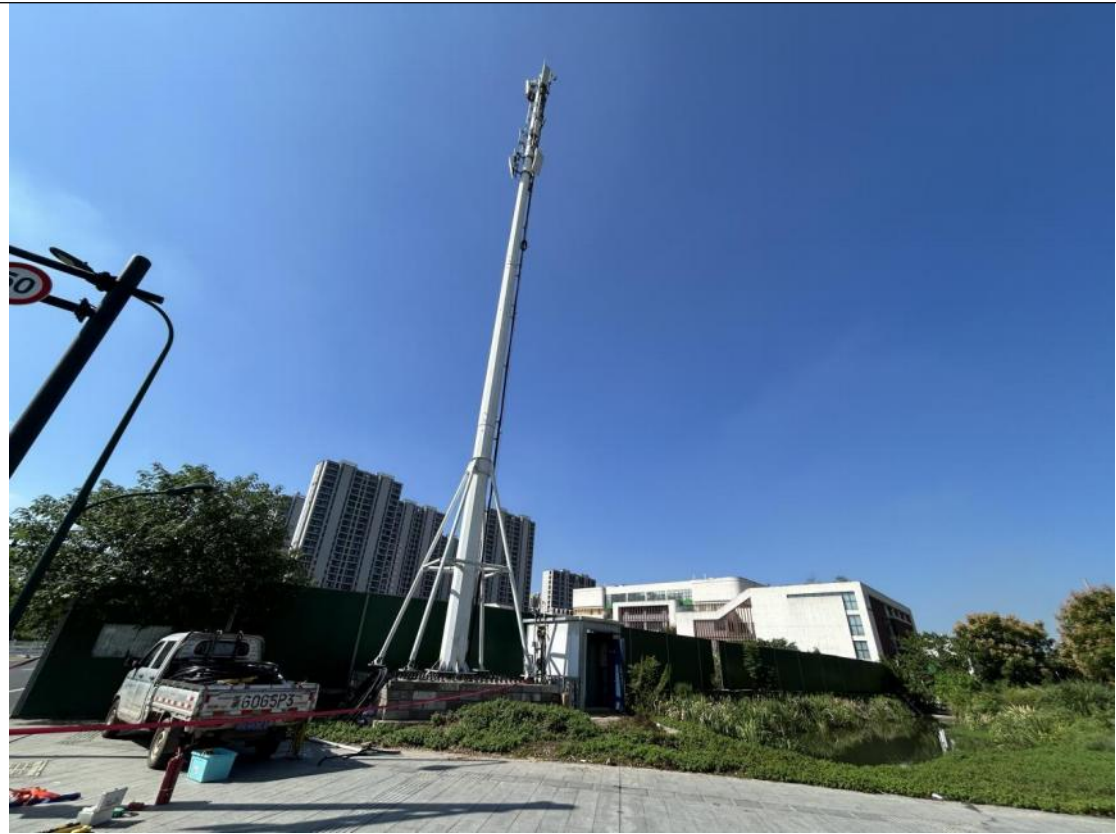
项目地内通信设备铁塔

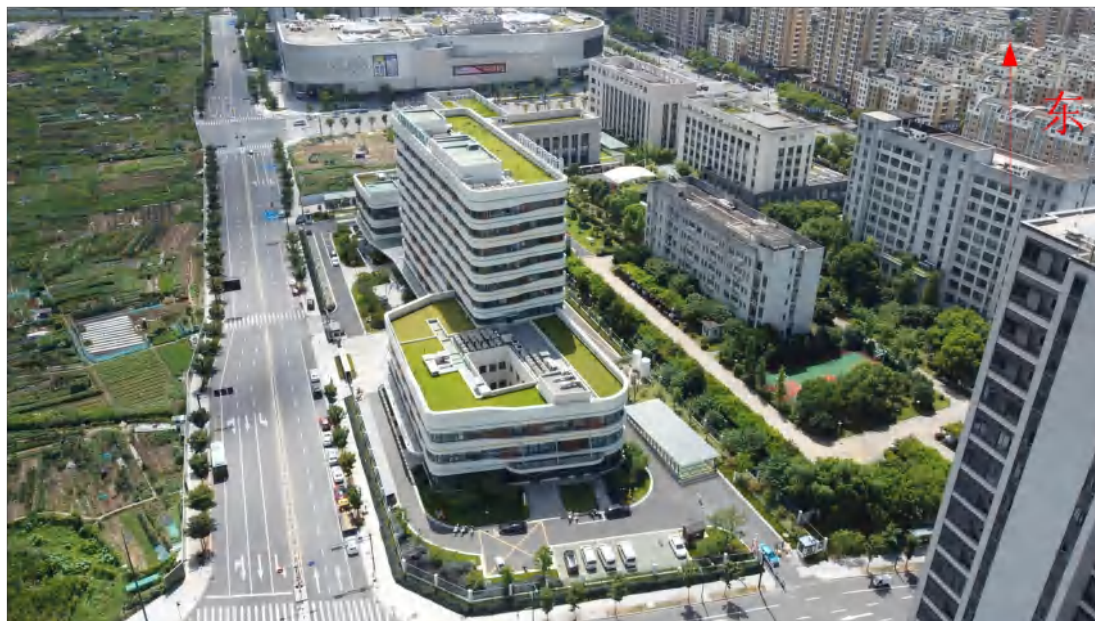
地块东片区

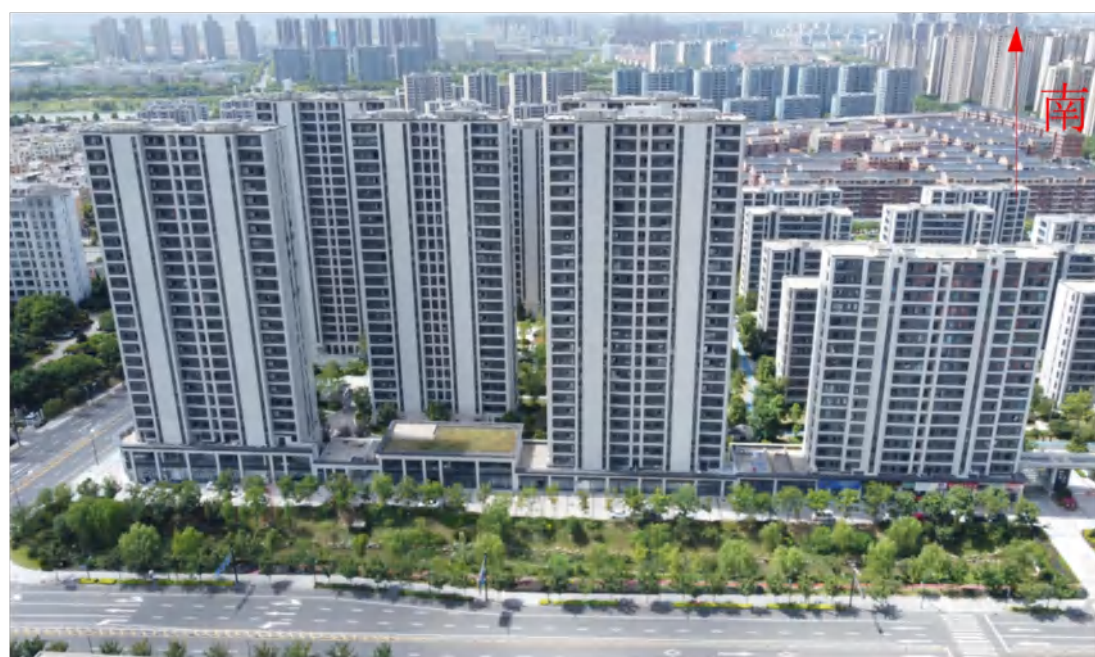
地块南片区

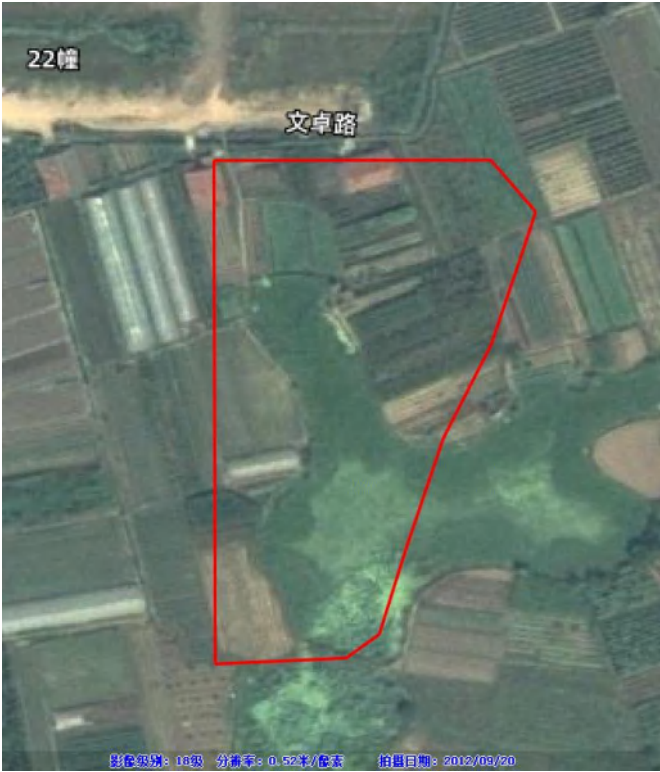
| 卫星图 | | 说明 |
|---|--|---|
| 影像拍摄时间：2012.09.20 | | |

| 卫星图 | | 说明 |
|---|--|---|
| | | 项目地内建设临时农用工棚，其他无变化，存在农田、水塘、农田水沟 |

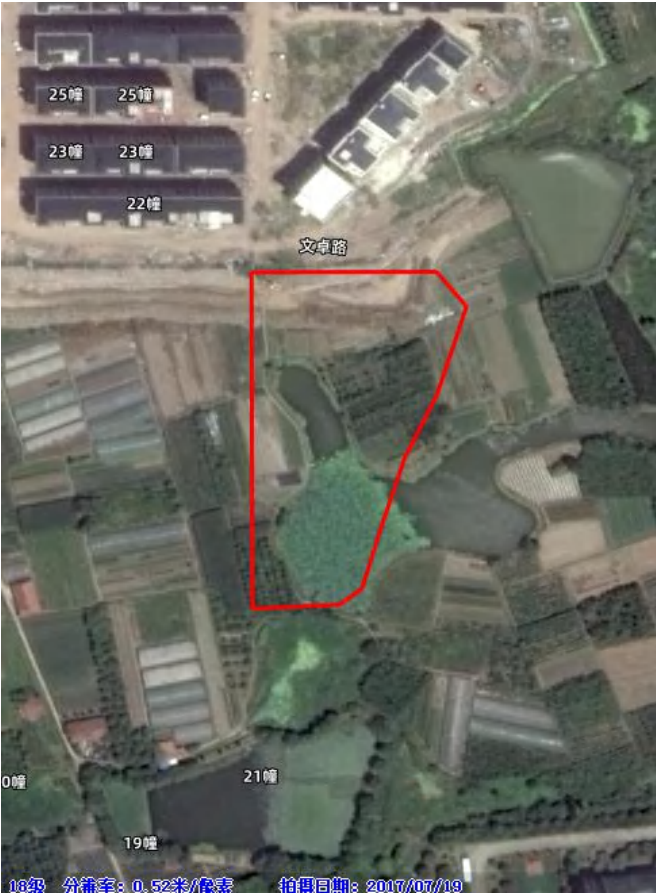
| 卫星图 | 说明 |
|---|---|
| 影像拍摄时间：2017.07.19 | |

| 卫星图 | 说明 |
|---|---|
| | <p>临时农用工棚拆除，北侧的河道改造中，存在农田、水塘、河道</p> |

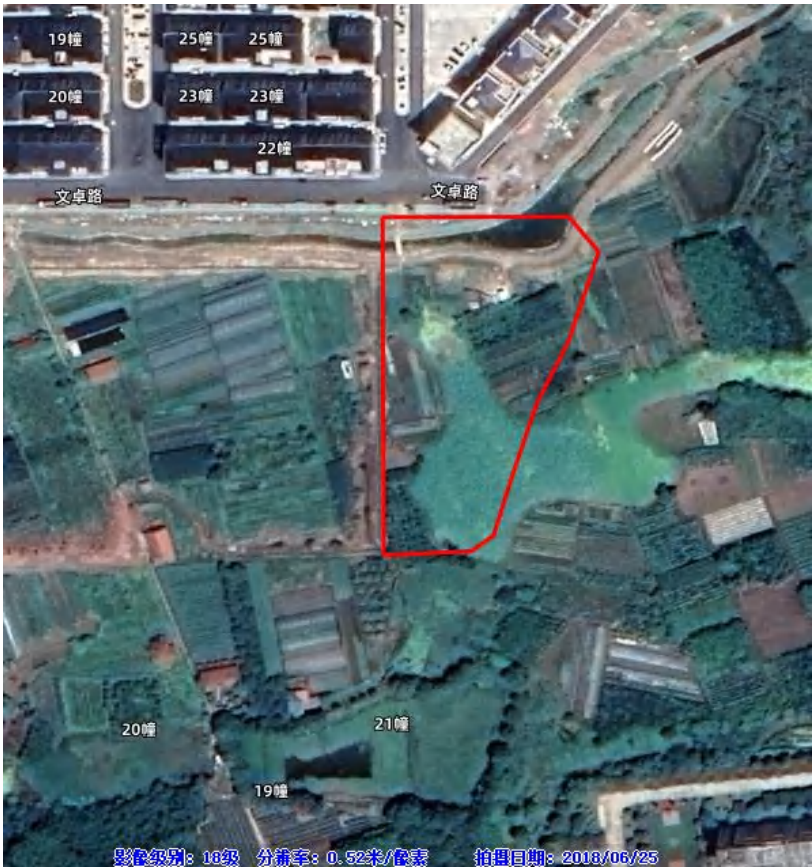
| 卫星图 | | 说明 |
|---|--|---|
| 影像拍摄时间：2018.06.25 | | |

| 卫星图 | | 说明 |
|---|--|---|
| | | 通信设备铁塔建设，存在农田、水塘、河道 |

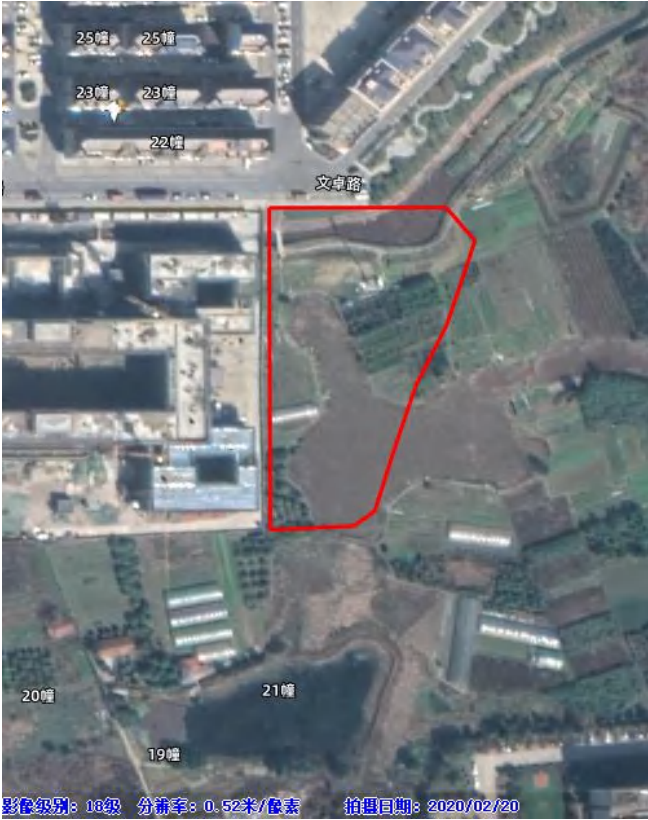
| 卫星图 | | 说明 |
|---|--|---|
| 影像拍摄时间：2020.02.20 | | |

| 卫星图 | | 说明 |
|---|--|---|
| | | 回填水塘，存在农田、河道 |

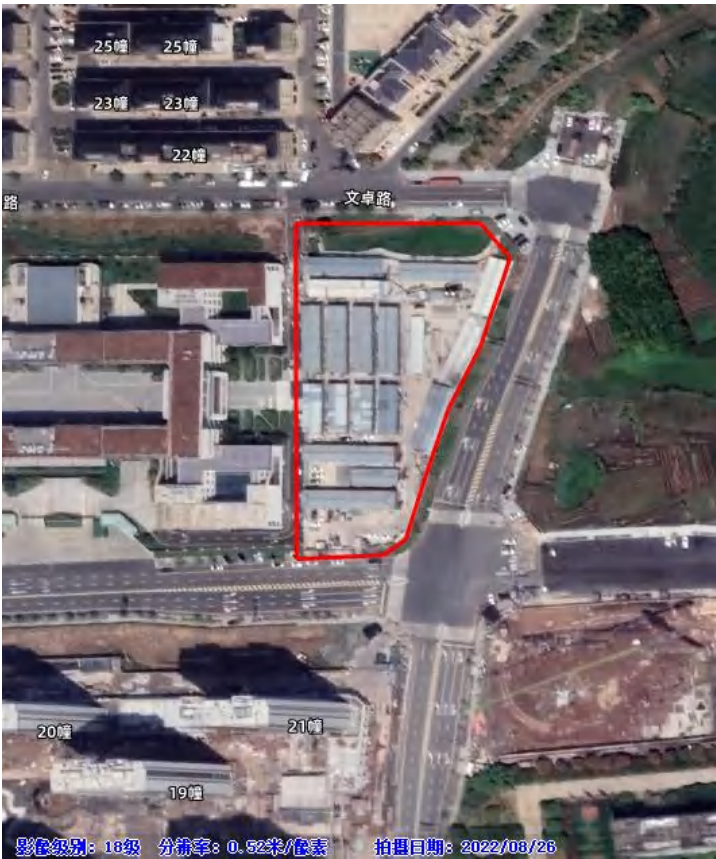
| 卫星图 | | 说明 |
|---|--|---|
| 影像拍摄时间：2022.08.26 | | |

| 卫星图 | | 说明 |
|---|--|---|
| | | 建有万固江潮名邸临时施工棚，为居住和办公用房，无搅拌站 |

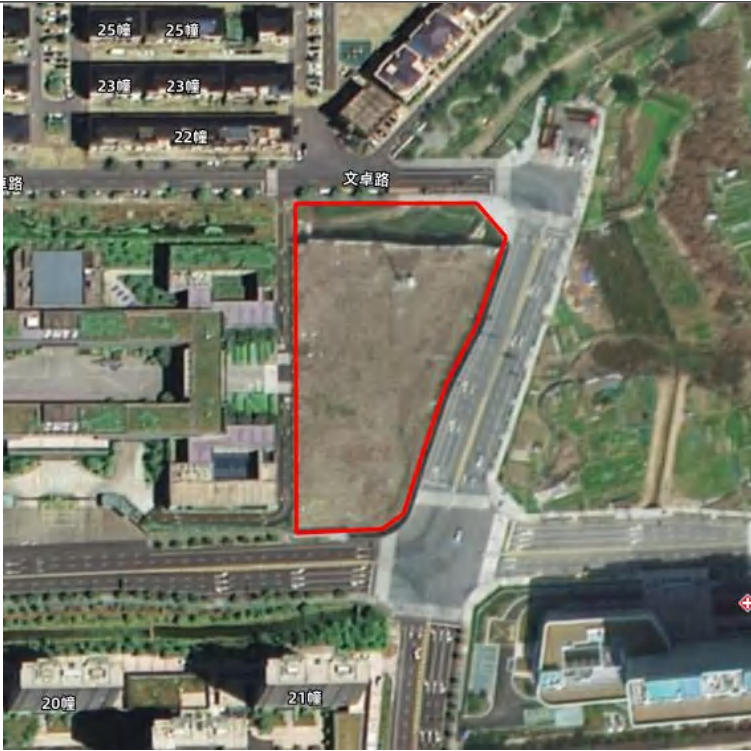
| 卫星图 | | 说明 |
|---|--|---|
| 影像拍摄时间：2024 | | |

| 卫星图 | | 说明 |
|---|--|---|
| | | 2023 年，万固江潮名邸临时施工棚拆除 |

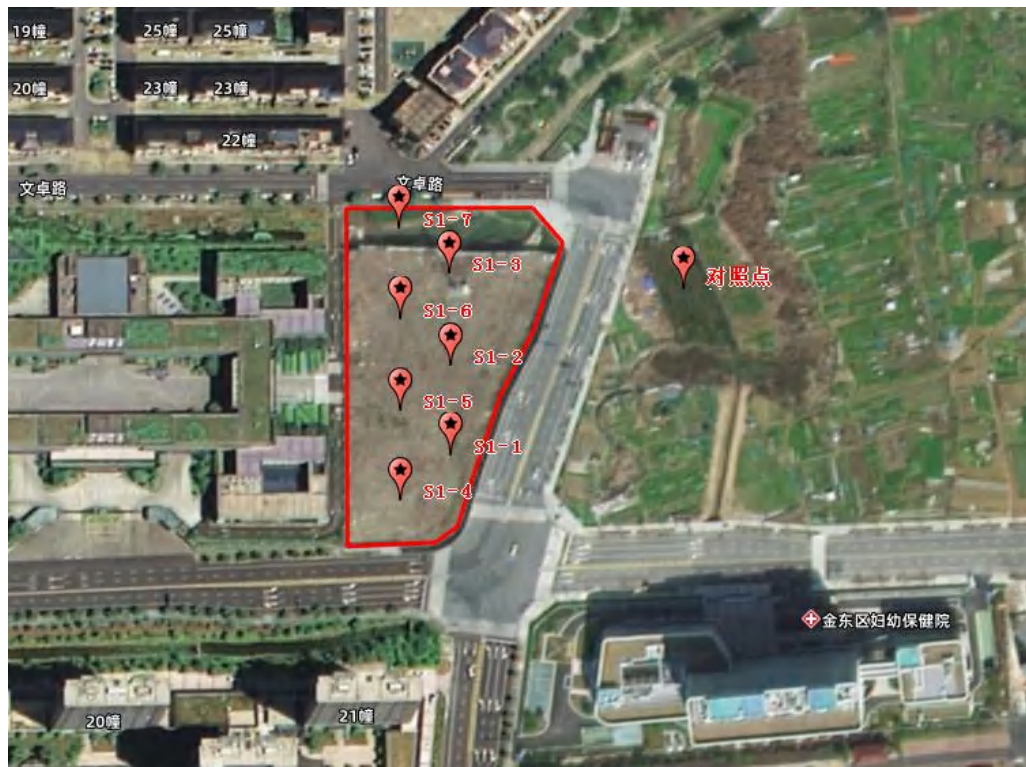
图 5.6-2 现场快筛点位实际分布图

地块共选取 8 个点进行现场快筛，2025 年 9 月 24 日快筛结果浓度均低于相应筛选值。具体如下：
