金华市东方线业股份有限公司
土壤和地下水自行监测方案

建设单位：金华市东方线业股份有限公司

咨询单位：浙江科海检测有限公司

项目名称：金华市东方线业股份有限公司土壤和地下水自行监测
方案

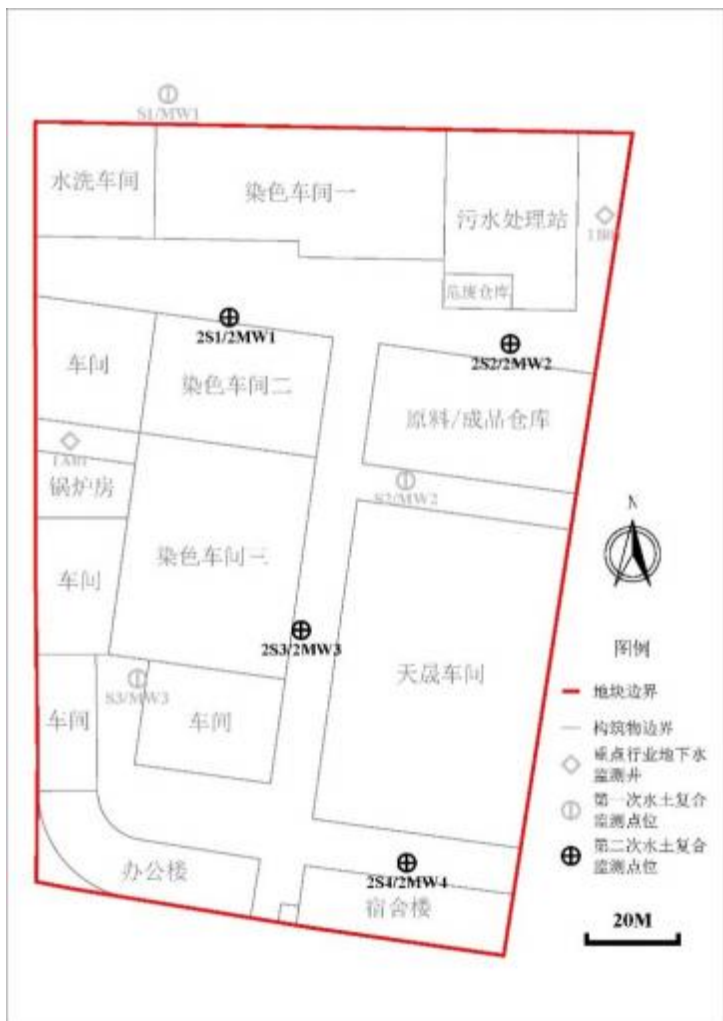
图 2.3.2-1 管控方案采样点位分布图

布点数量与位置：本次布设 8 个监测井，上游布设 1 个对照井，下游布设 4 个控制井，地下水污染区域内布设 3 个监测井。

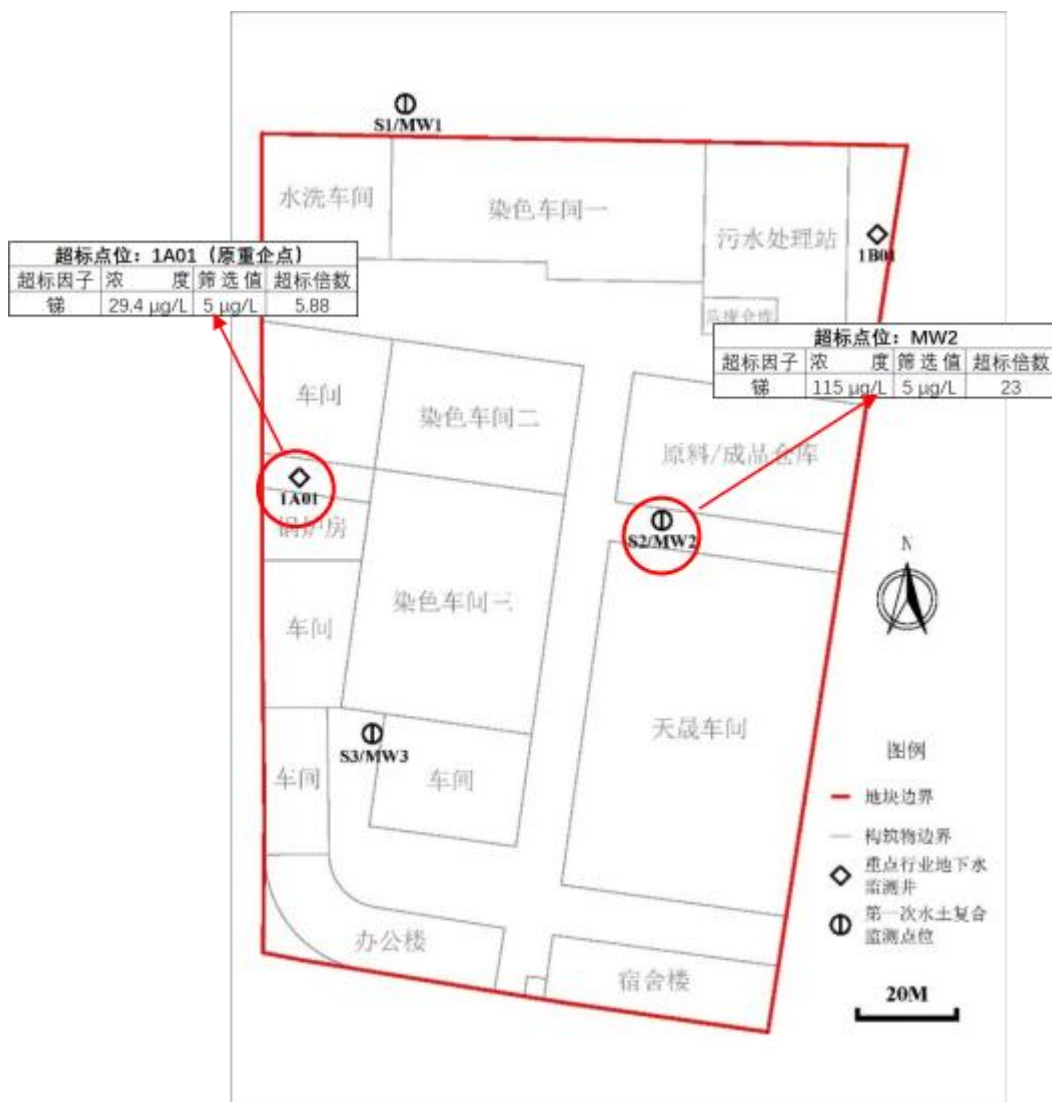
图 2.3.2-2 管控方案第一次采样点位分布图（对标 III 类）

2) 地下水调查结果表明：地块内各阶段地下水样品检出项为砷、铜、镍、镉、二氯甲烷、三氯甲烷和 1,2-二氯乙烷，其中仅镉检出值超过了《地下水质量标准》（GB/T 14848-2017）中 III 类水标准限值（0.005mg/L），其他检测指标均未检出。

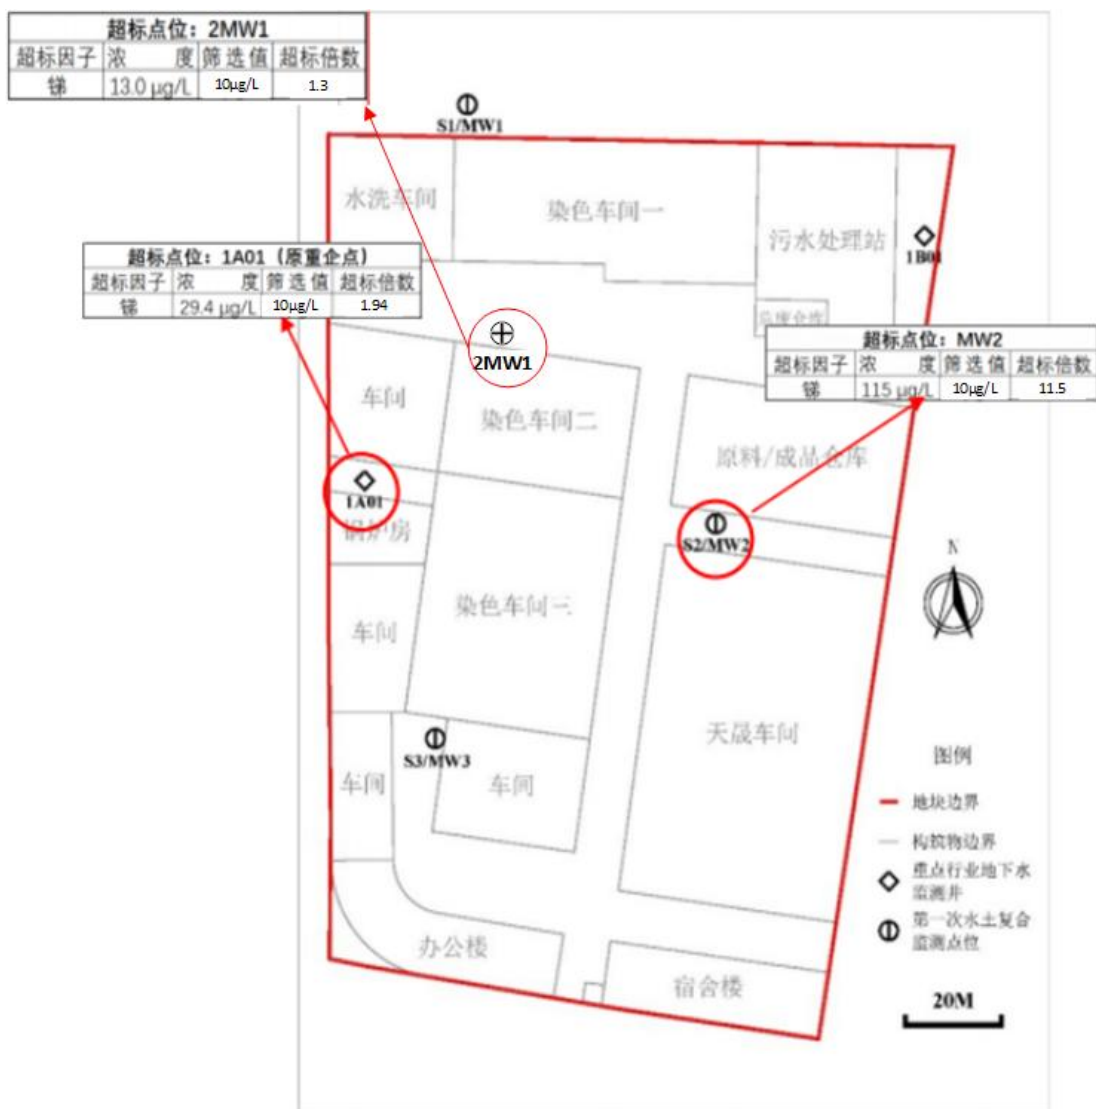
图 2.3.2-4 管控方案第二次采样点位分布图（对照 IV 类）

根据核查资料，金华市东方线业股份有限公司厂区共开展了 2 次监测。土壤按《土壤环境质量建设用土壤污染风险管控标准（试行）》（GB36600-2018）中第二类用地筛选值评价，地下水中按《地下水质量标准》（GB-T14848-2017）III 类标准评价。但按照区块内地下水为工业用水，不是集中式生活饮用水水源，本方案地下水建议按《地下水质量标准》（GB-T14848-2017）IV 类标准执行。重新比对 IV 类标准后，地块内地下水镉的最大检出值超过《地下水质量标准》（GB/T 14848-2017）III 类标准限值。

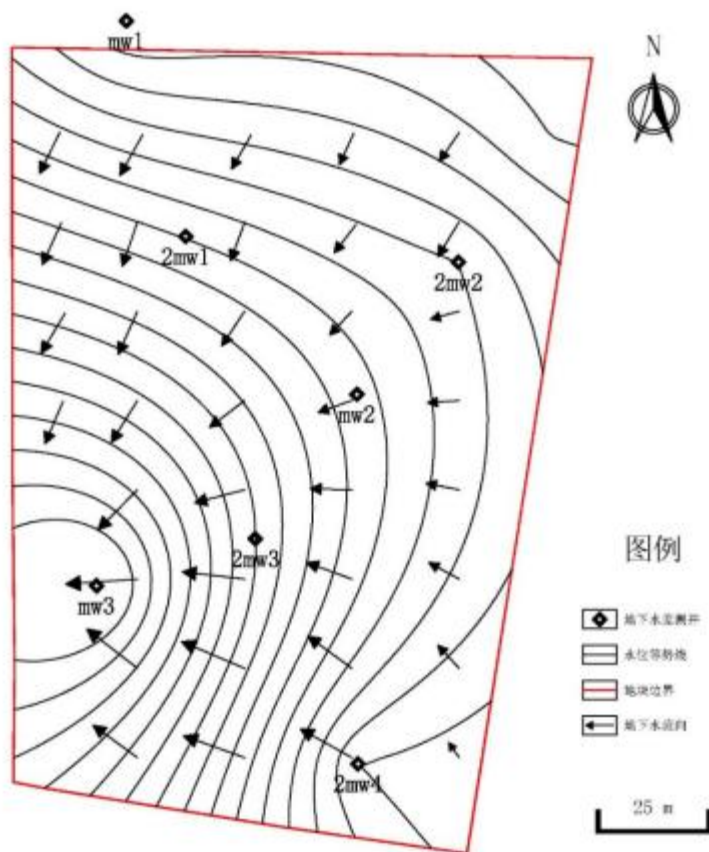
图3.2-1 地下水流向图

根据管控方案调查情况，地块内地下水整体由东北向西南方向流向。地下水流向图如下所示：

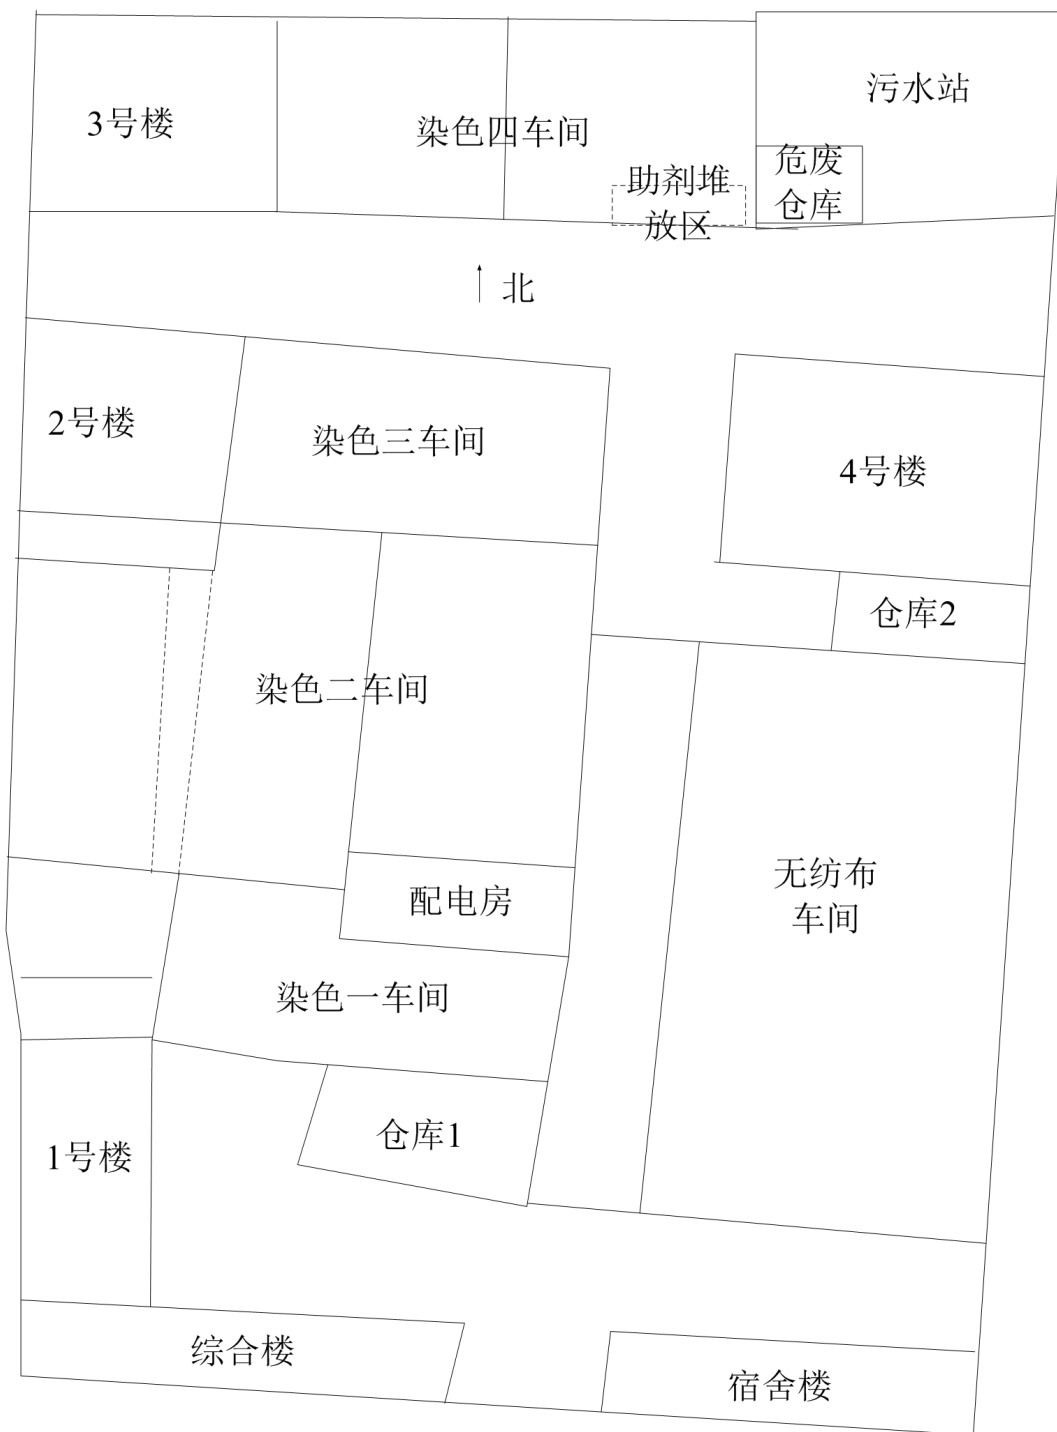
图 4.2-1 现有厂区平面布置图

现场踏勘结果显示，东方线业公司现主要包括 3 号楼、2 号楼、染色二车间、1 号楼、染色四车间、染色三车间、配电房、染色一车间、仓库 1、综合楼、污水站、4 号楼、无纺布车间、仓库 2 和宿舍楼、危废仓库、助剂堆放区。厂内各功能区分布情况见表 4.2-1。

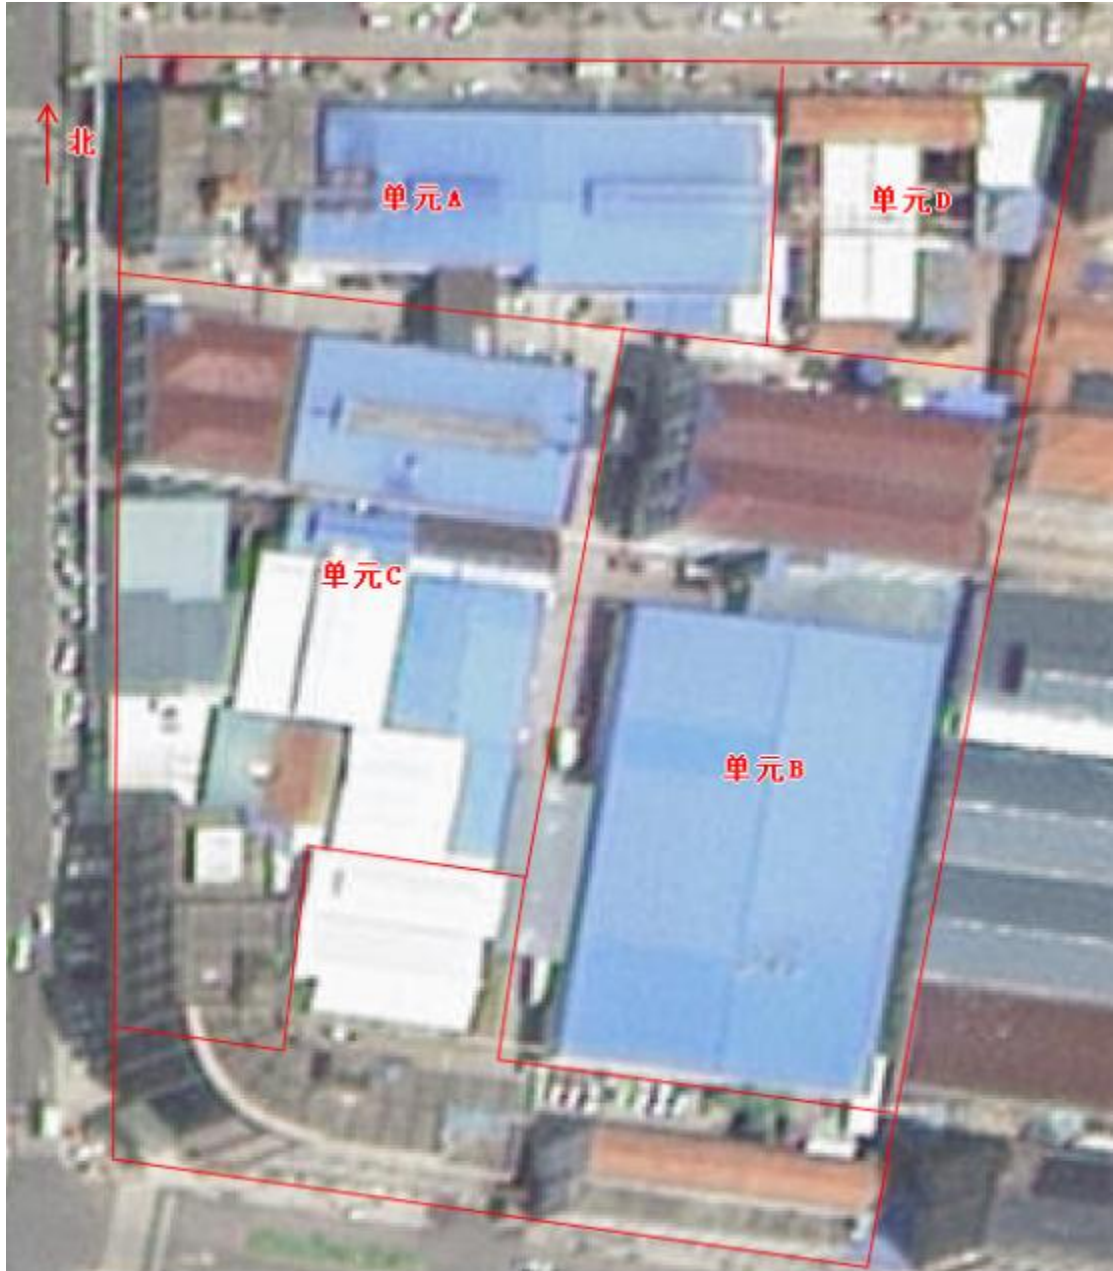
图 5.1-1 金华市东方线业有限公司地块重点监测单元分布图

经资料收集、现场踏勘、人员访谈。确认厂区内重点监测单元有 4 个，详见下表。

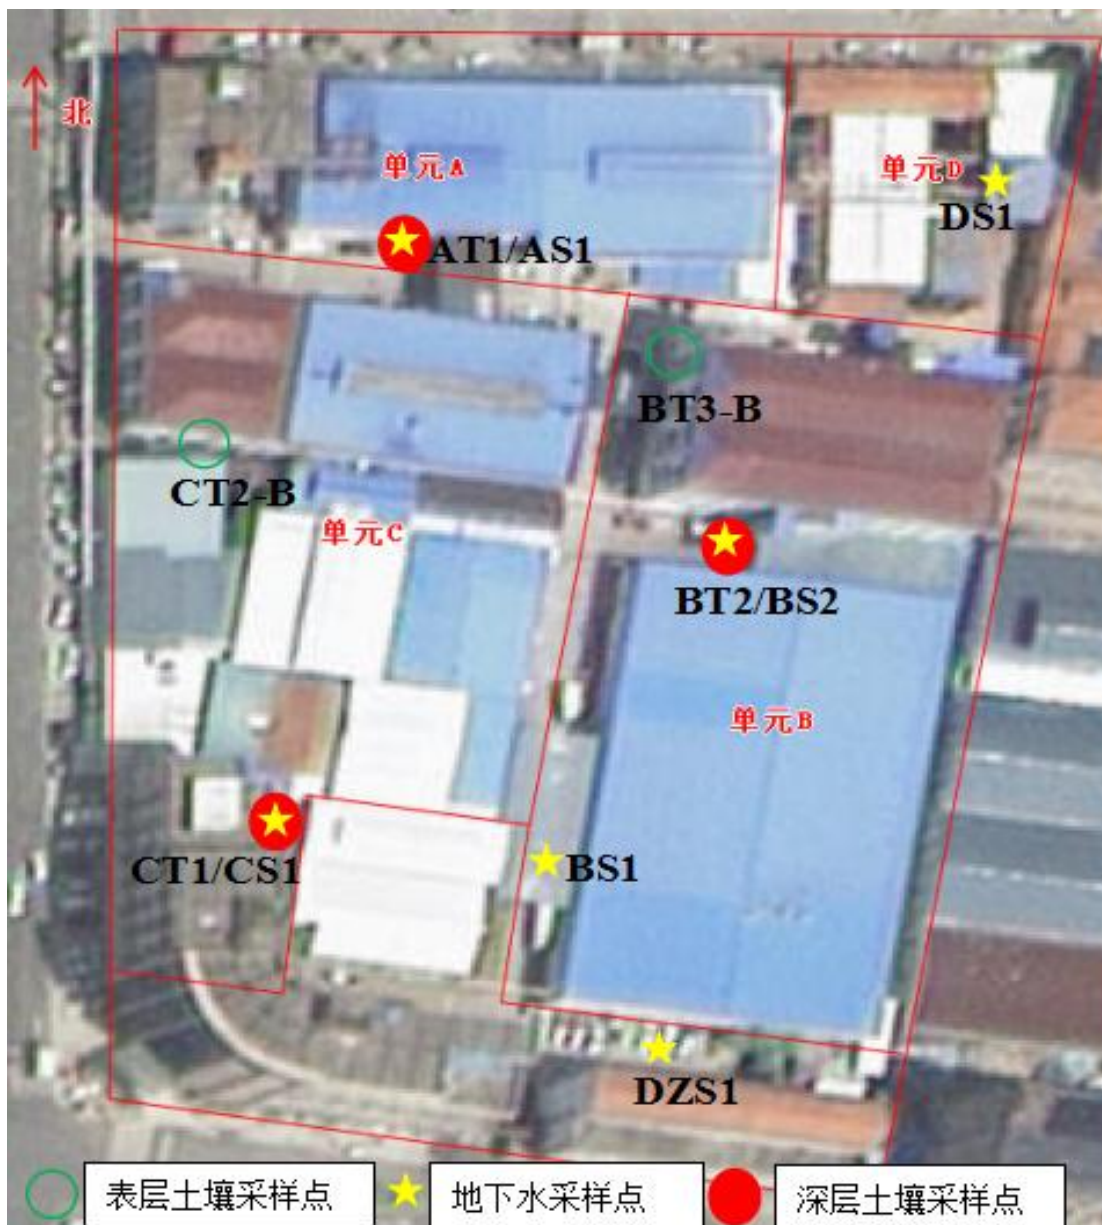
图 6.2-1 东方线业厂区监测点位图

重点监测单元	重点场所/设施设备名称	布点位置*1	布设依据 (从污染捕获概率高于区域内其他位置的角度)	监测点位名称*2
A	3 号楼、染色四车间、助剂堆放区	染色四车间南侧	布设在染色四车间南侧，位于单元下游位置，土壤风险管控方案调查结果显示地下水中镉超标，故本次布点继续沿用，监测与复核。	AT1/AS1
C	2 号楼、染色三车间、染色二车间、染色一车间、1 号楼	染色一车间南侧、1 号楼东侧	布设在染色一车间南侧、1 号楼东侧，位于整个厂区地下水下游位置。土壤风险管控方案调查结果显示地下水中镉超标，故本次布点继续沿用，监测与复核。	CT1/CS1
		2 号楼车间南侧	地面存在轻微破损，有土壤污染隐患，故在 2 号楼车间南侧布设 1 个表层土壤采样点，该采样点位于本单元区域中间，地下水流向下游位置，为泄漏后污染物最可能汇集处。	CT2-B
B	4 号楼、仓库 2、无纺布车间	无纺布车间西侧	布设在无纺布车间西侧，位于无纺布车间下游位置，土壤风险管控方案调查结果显示地下水中镉超标，故本次布点继续沿用，监测与复核。	BS1
		4 号楼南侧	布设在 4 号楼南侧，位于 4 号楼下游，可有效监测捕捉到污染物，土壤风险管控方案调查结果显示地下水中镉超标，本次布点继续沿用。	BT2/BS2
		4 号楼西侧	地面存在轻微破损，有土壤污染隐患，危废搬运可能会抛洒在地面，经雨水冲刷可能会污染土壤，故在 4 号楼西侧布设 1 个表层土壤采样点。	BT3-B
D	污水站、危废仓库	污水站东北角	布设在污水站东北角，虽然现在污水站已停用，但土壤风险管控方案调查结果显示地下水中镉、1,2-二氯丙烷均超标，故本次布点继续沿用与监测。	DS1
/	宿舍楼	宿舍楼北侧	布设在厂区地下水上游方向。地下水监测井为原自行监测方案中已设点位，本次布点继续沿用。	DZS1

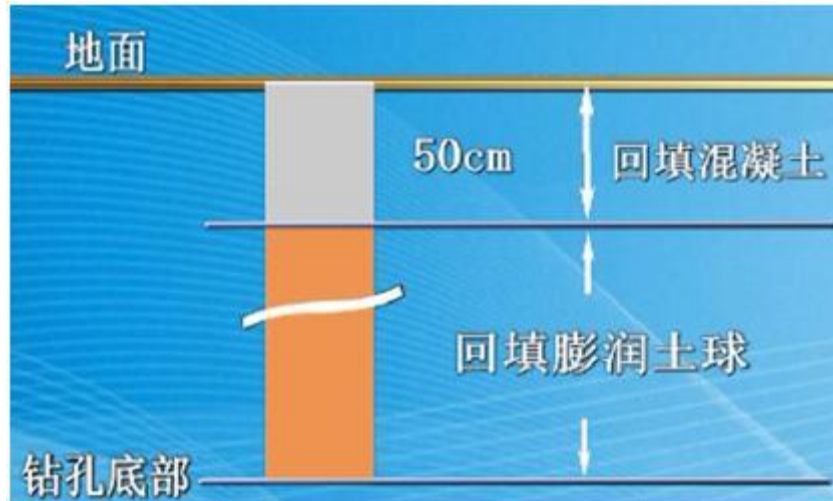
图 7.2-1 封孔要求

钻孔结束后，对于不需要设立地下水采样井的钻孔应立即封孔并清理恢复作业区地面。主要步骤为：从孔底至地面下50cm，全部用直径为20-40mm的优质无污染的膨润土球封堵，从膨润土封层向上至地面，注入混凝土浆进行封固。
