上古井二期安置东侧（ZX-34-06-22）
地块第一阶段土壤污染状况调查报告
（备案稿）

项目名称：上古井二期安置东侧（ZX-34-06-22）地块第一阶段土壤
污染状况调查报告

委托单位：金华市金东区土地储备中心

编制单位：浙江科海检测有限公司

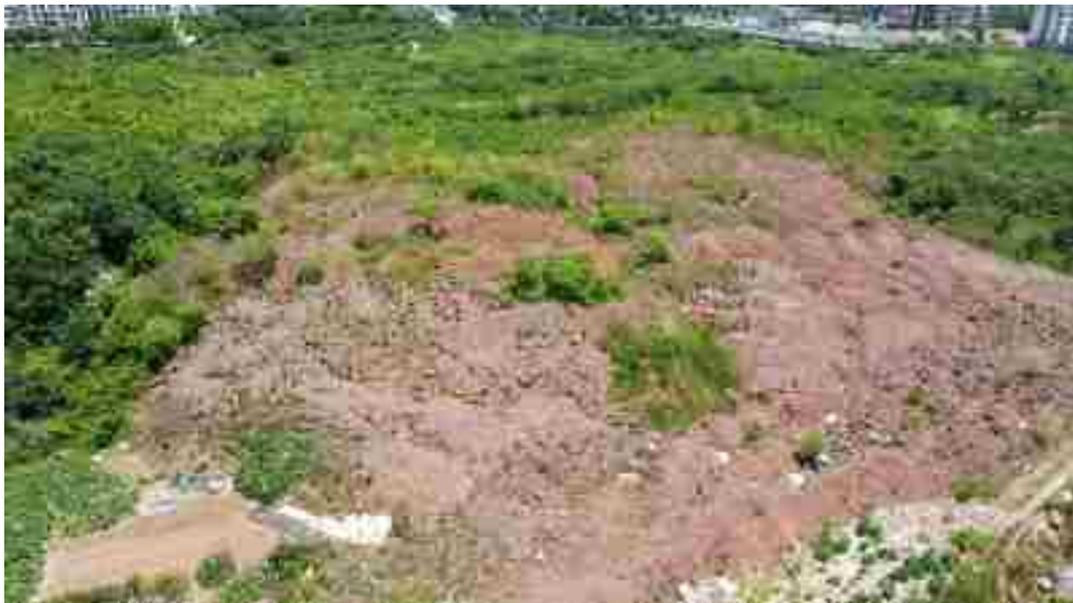
裸露红岩的西南角

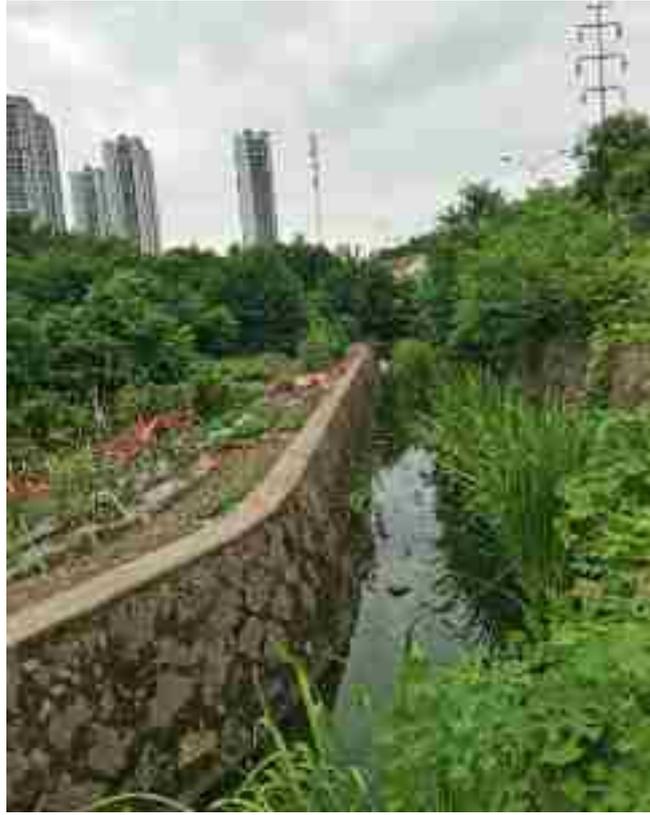
沟渠

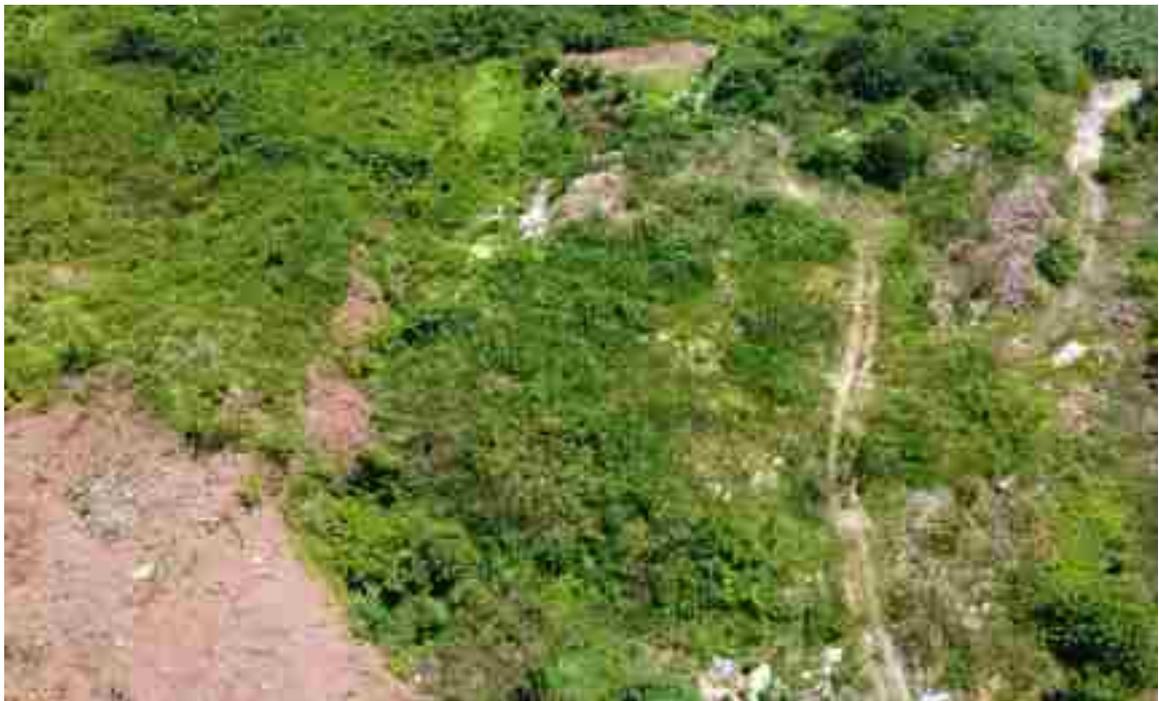
北侧区域建筑垃圾

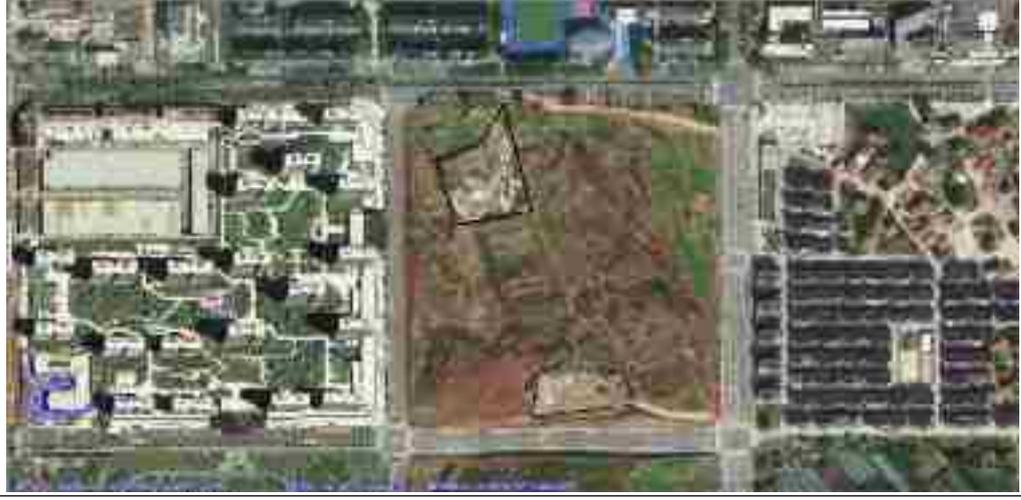
<p>水塘被 填平， 开元路 和未命 名道路 建成， 黑框内 有外来 建筑垃 圾</p>
<p>影像拍摄时间：约 2024</p>

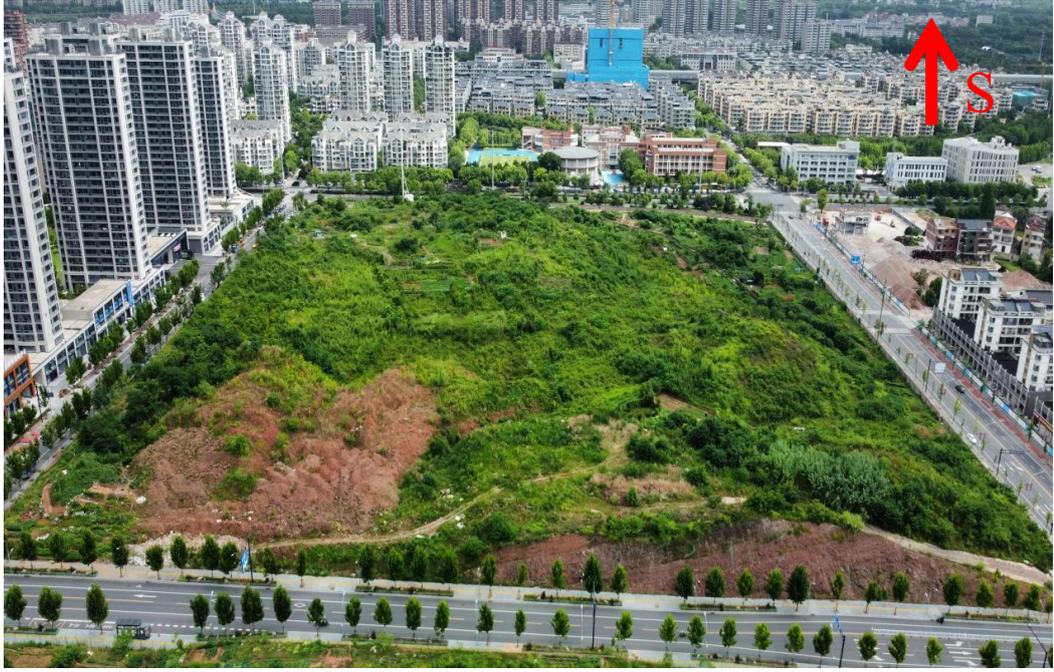
编号	描述
1	地块现状
1

<p data-bbox="592 1111 1117 1146">上古井二期安置东侧（ZX-34-06-22）地块</p>
2

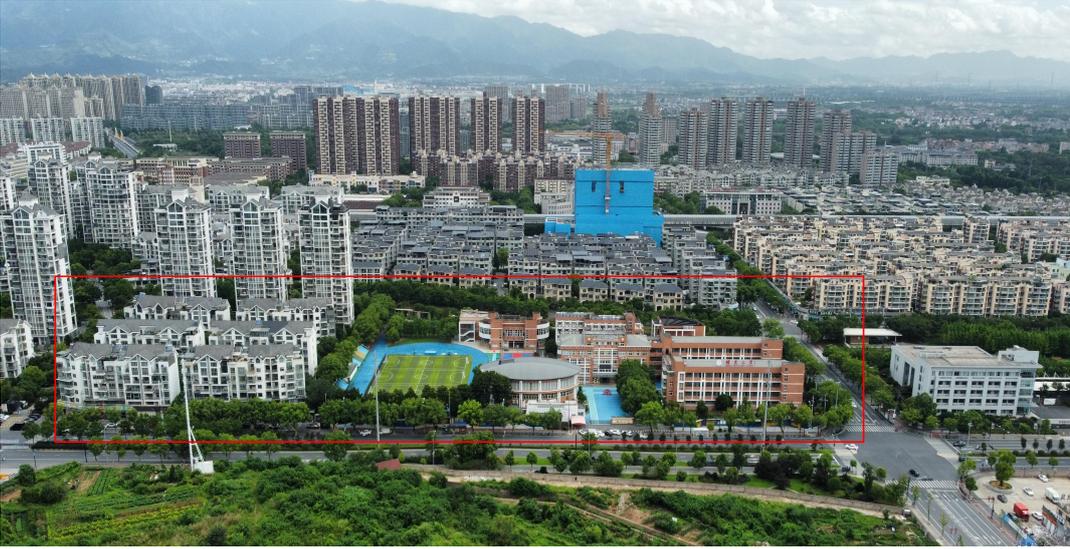
<p data-bbox="555 1749 1139 1785">东华家园南区和金华市金东区曙光小学（北侧）</p>

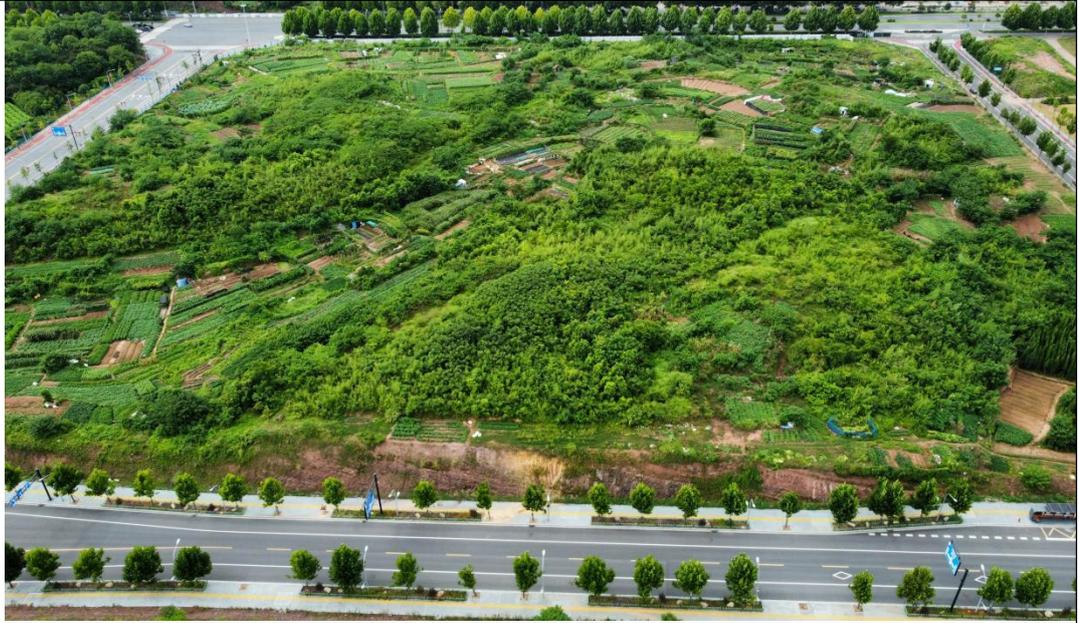
3

南侧空地
