金东区第二实验小学东侧  
(ZX-25-3-20) 地块  
第一阶段土壤污染状况调查报告  
(备案稿)

浙江科海检测有限公司  
二〇二六年一月

委托单位：金华市金东区土地储备中心

编制单位：浙江科海检测有限公司

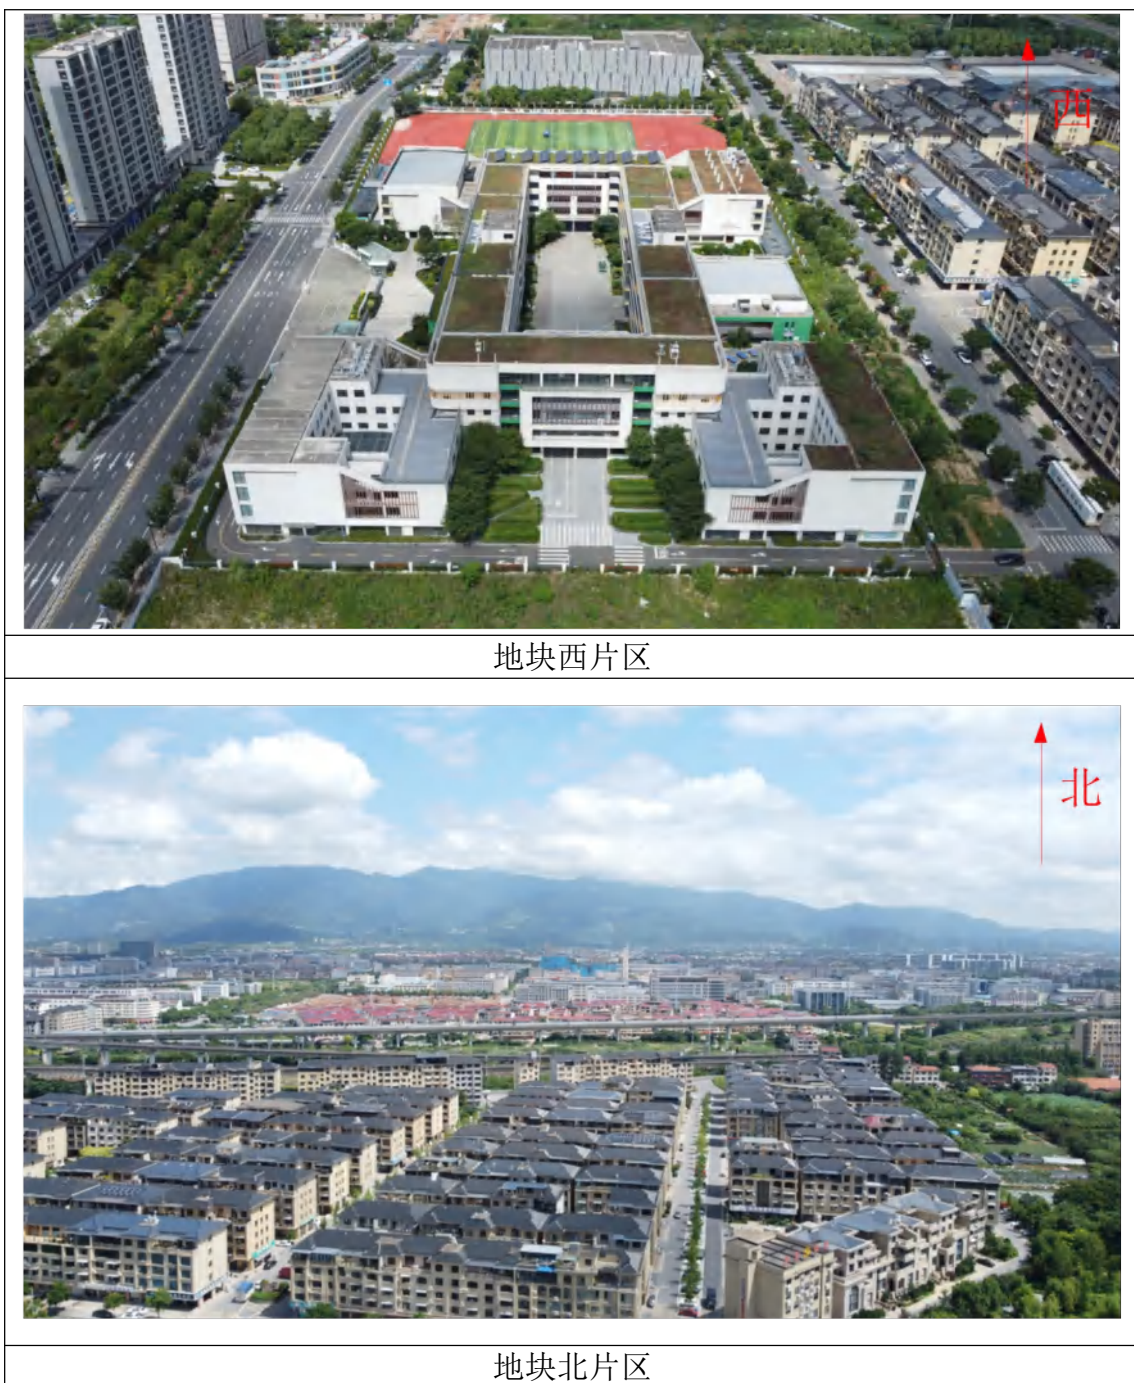
图 3.3-2 地块现状照片

地块内未发现污染痕迹，无畜禽养殖，未发现有毒有害物质的储存、使用和处置情况。地块现状如下图所示。

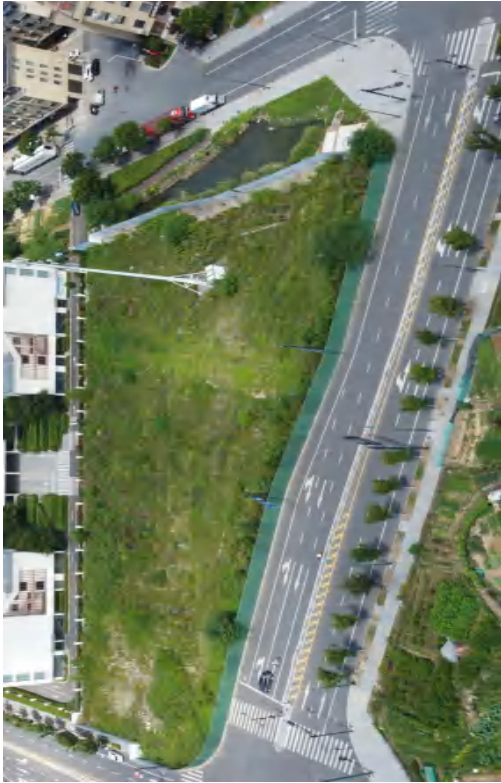
| 3、现场照片记录 | |
|---|---|
| 1 | |

| 3、现场照片记录 | |
|---|---|
| | <div>2025.7 月航拍图</div> <div>2025.8.28 航拍图</div> |

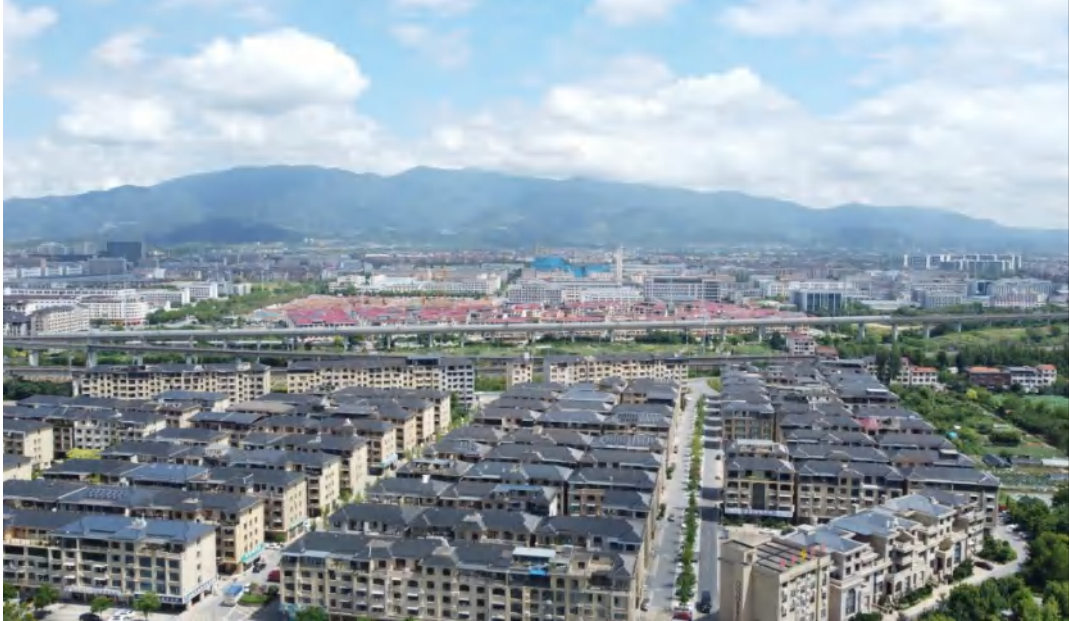
| 3、现场照片记录 | |
|---|---|
| 2 | |

| | 北侧-金东社区 |

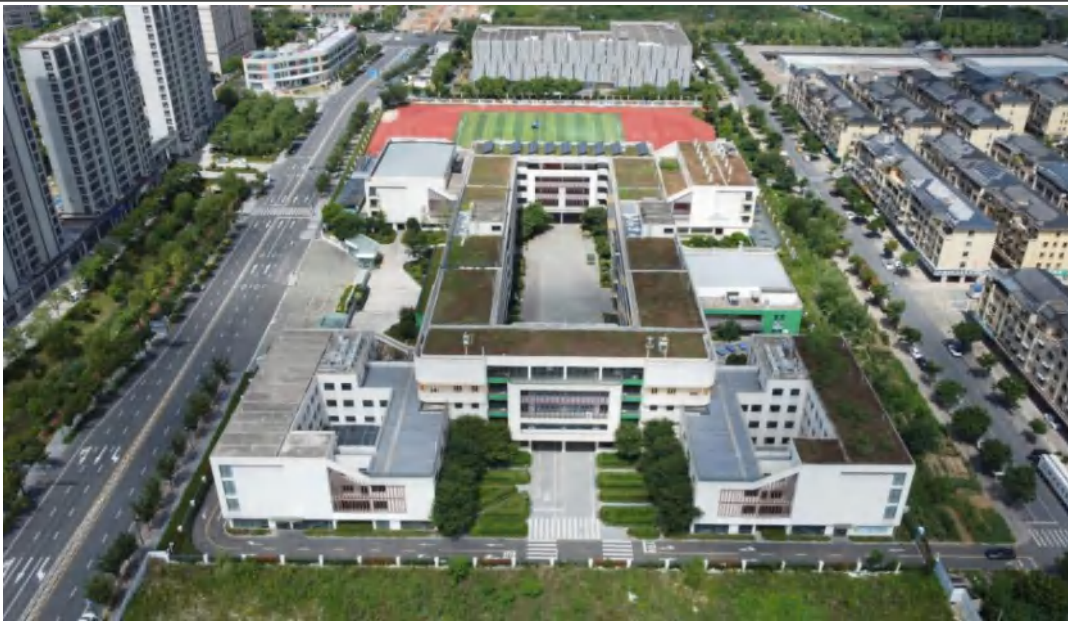
| 4 | |

| | 西侧-金东区第二实验小学 |
